## **Avaliação das condições fitossanitárias e biomecânicas de árvores de médio e grande porte do Município de Coimbra**

**Dezembro de 2025**

(atualizado em **maio de 2026**, após tempestade Kristin)

### **ZONA I - RUA DO CUBO, em CERNACHE**

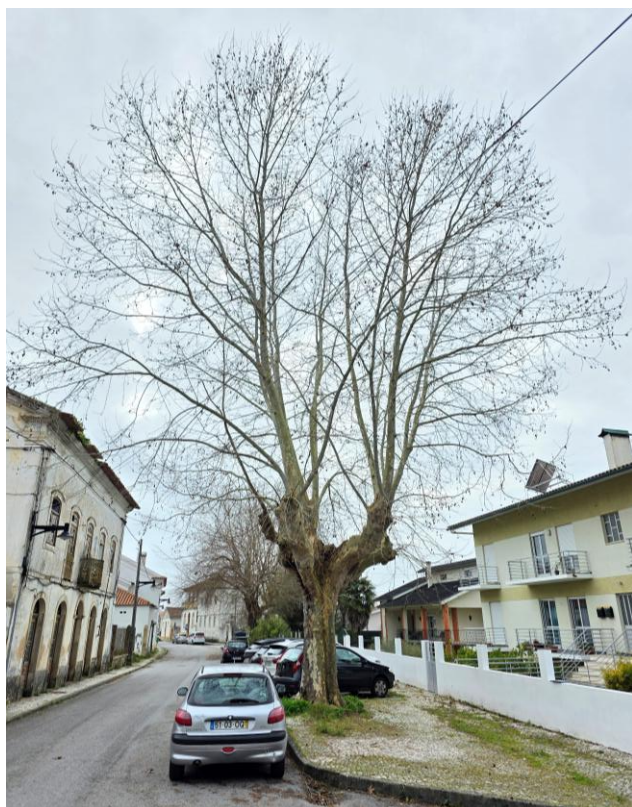
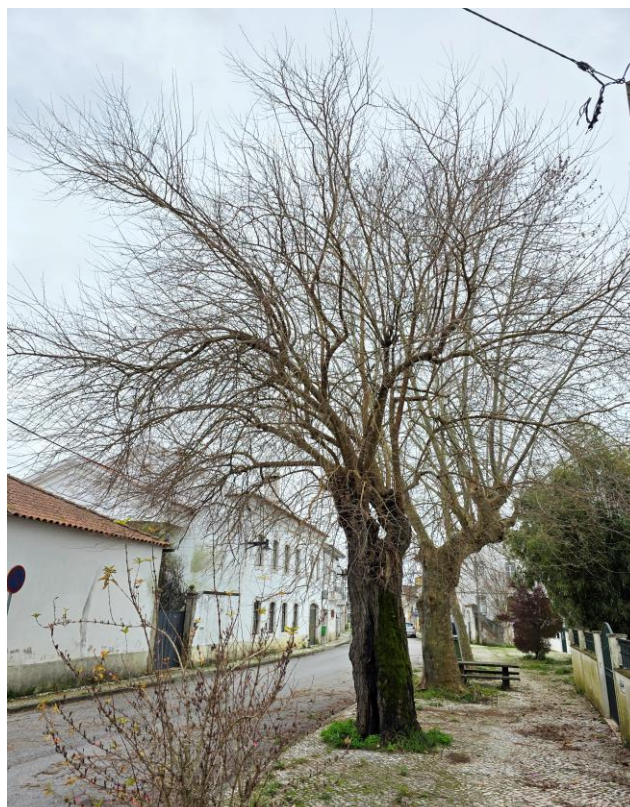
**Figuras 1 e 2 – Árvores avaliadas na Rua do Cubo**

Estas árvores foram deixadas crescer livremente, na sua forma natural, tendo atingido o porte elevado típico da espécie (à exceção do plátano n.º 4 que ainda é relativamente jovem), o qual se pretendeu condicionar e conduzir posteriormente (erradamente, pois as árvores já eram adultas) submetendo-as a “rolagens” (podas drásticas ao nível das pernadas e ramos estruturais) para “controlo” do seu crescimento em altura, método que se revelou ineficaz e provocou danos irreparáveis nas árvores. Esta prática radical – que foi executada em pelo menos duas ocasiões da vida destas árvores – eliminou de forma irreversível a estrutura sequencial hierarquizada da copa e provocou enormes feridas, responsáveis pela atual situação de debilidade biomecânica em que se encontram.

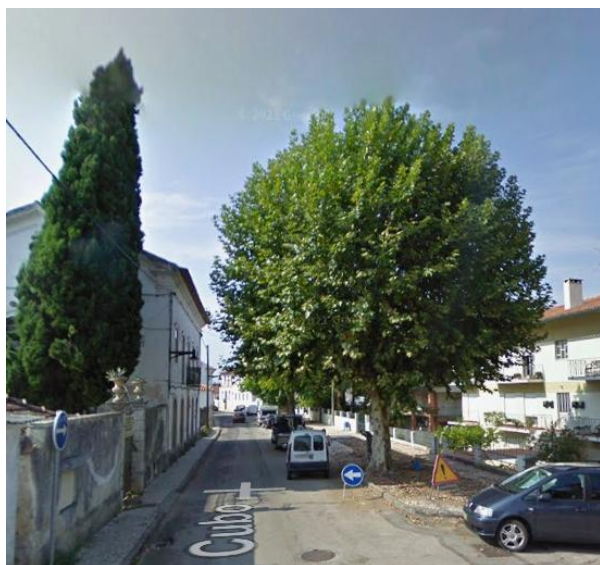
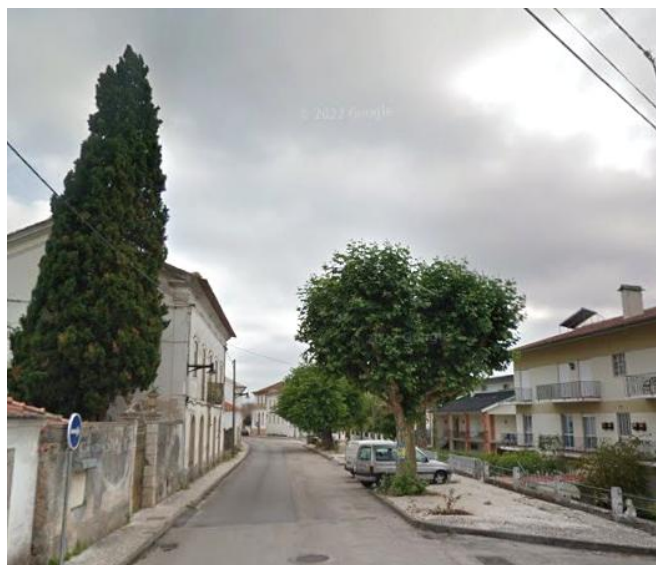
**Figuras 3 e 4** – Imagens StreetView (à esquerda em 2009, à direita em 2014), observando-se a forma esférica não natural da copa do plátano n.º 1, típica após “rolagens”

A somar a este erro, cometeu-se um segundo, pois as árvores que tinham sido rebaixadas tão drasticamente, em anos anteriores, voltaram a ser deixadas novamente crescer sem condicionamento, tendo esse “abandono” acabado por as conduzir à situação atual.

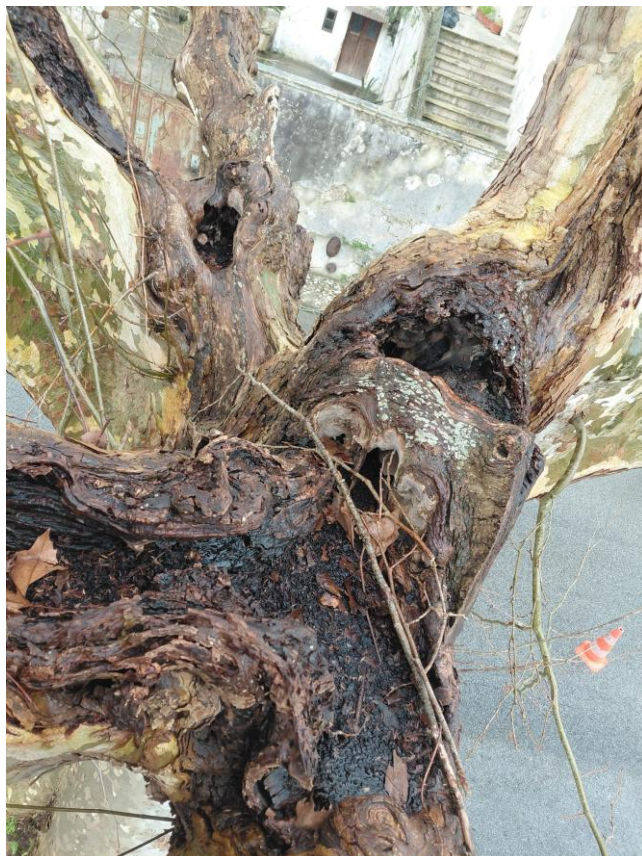
Uma das graves consequências das rolagens a que foram submetidas as árvores n.º 1, 2 e 3, foi o desenvolvimento de novos ramos verticais, muito vigorosos e inseridos periclitantemente logo abaixo da casca, bem como a formação de feridas de corte com dimensão muito superior à determinada pelas boas-práticas, onde se desenvolveram, ao longo dos anos, podridões de lenho que tornaram os ramos estruturais instáveis, constituindo uma potencial ameaça à segurança dos utilizadores do espaço.

**Figura 5** – Efeitos pós-“rolagem” na amoreira nº 2: rebentação anárquica vigorosa, partindo das zonas por onde foi “rolada” no passado, agora estruturas em apodrecimento onde a nova copa está assente.

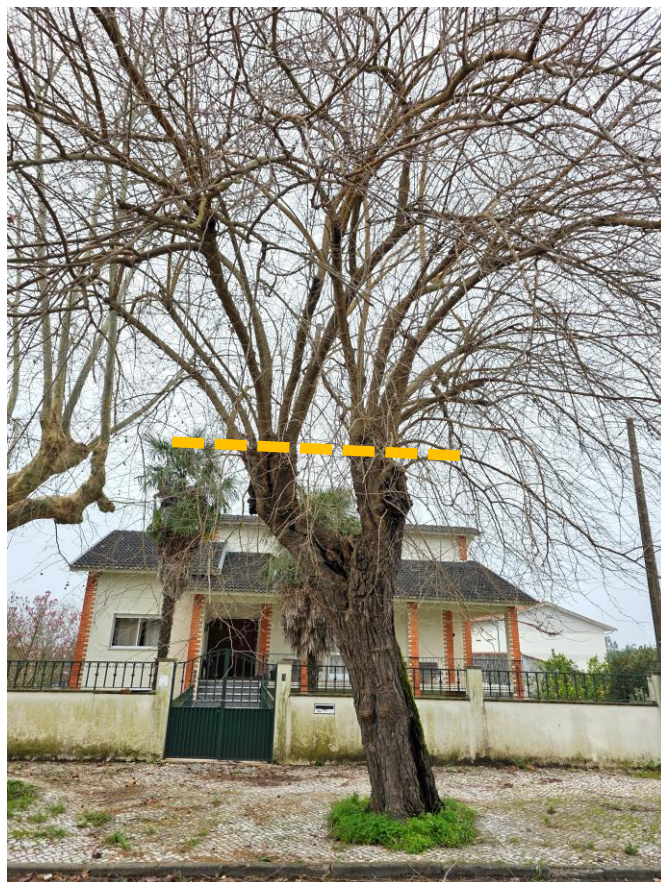
**Figura 6** – Extensas podridões de lenho na zona de inserção, e na parte superior, das pernasas do plátano n.º 1, sendo evidente a fragilidade dessas estruturas de apoio dos ramos surgidos após as podas drásticas.

Considerando todas as observações, sintetizadas em cada uma das *Fichas Individuais*, consideramos que o risco é **Alto** para o **plátano n.º 1** - apesar dos resultados favoráveis das sondagens efetuadas no colo e tronco<sup>2</sup> – e para a **amoreira n.º 2**.

<sup>2</sup> Os problemas biomecânicos desta árvore não estão a estes níveis, mas sim na zona de inserção das pernas, onde há enormes podridões de lenho e sinais da presença do fungo lenhívoro *Fomitiporia punctata* (sinónimo *Phellinus punctatus*), muito agressivo para o plátano.

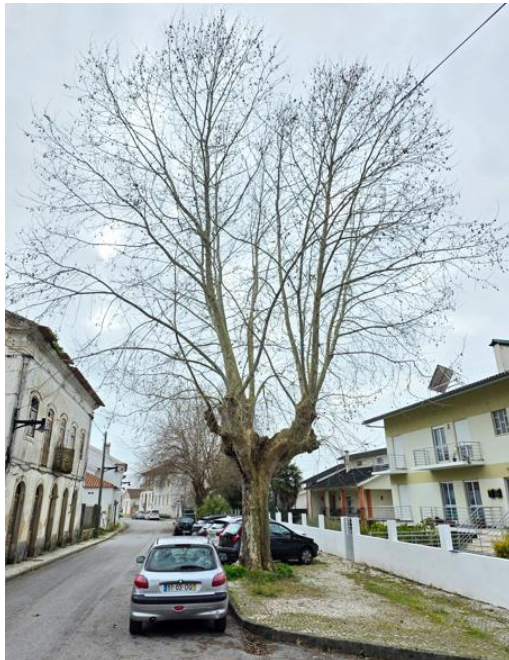
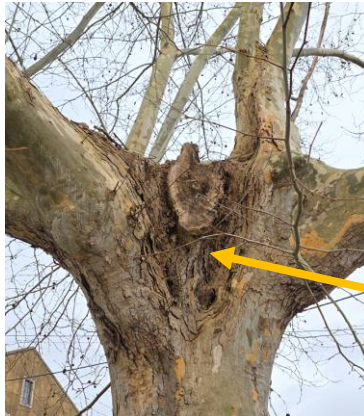
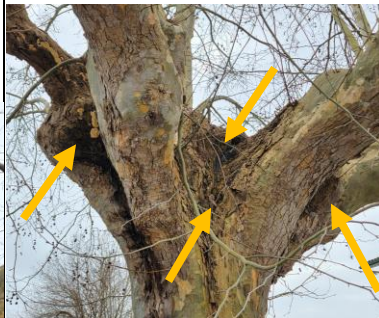
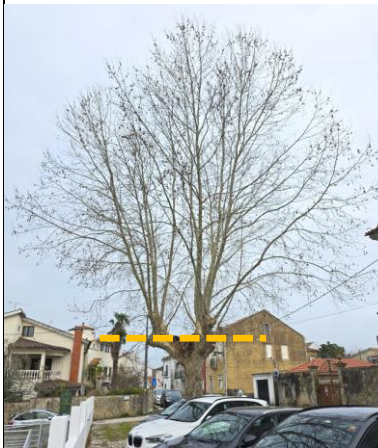
| N.º | ESPÉCIE<br>e<br>IMAGEM INDIVIDUAL | D.A.P.<br>e<br>PORTE | VIGOR VEGETATIVO | ESTADO FITOSSANITÁRIO | ESTADO BIOMECÂNICO | ALVOS | PROBABILIDADE | | | | | | | | | | | | CONSEQUÊNCIAS | | | |
|---|---|---|---|---|---|---|---|---|---|---|---|---|---|---|---|---|---|---|---|---|---|---|
| 1 | <b>Plátano</b><br><i>Platanus × acerifolia</i><br> | 87 cm<br><br>Grande | <b>Razoável</b><br><br>Bom vigor vegetativo dos ramos pós-“rolagem” que constituem a copa atual<br> | <b>Sofrível</b><br><br>Podridões de lenho extensas na zona de inserção das pernadas “roladas”<br> | <b>Fraco</b><br><br>Árvore “rolada”, com grandes crescimentos posteriores assentes em estruturas apodrecidas<br> | Estacionamento<br><br>Circular viária e pedonal<br><br>Edifícios<br><br> | X | | | | | | | X | | | | | | | | X |
| | | | | | | | <b>ÍNDICE DE RISCO</b><br>(Matriz 2)<br><b>ALTO</b><br>(ao nível da zona de inserção das pernadas) | | | | | | | | | | | | | | | |

| N.º | ESPÉCIE<br>e<br>IMAGEM INDIVIDUAL | D.A.P.<br>e<br>PORTE | VIGOR VEGETATIVO | ESTADO FITOSSANITÁRIO | ESTADO BIOMECÂNICO | ALVOS | PROBABILIDADE | | | | | | | | | | | | CONSEQUÊNCIAS | | | |
|---|---|---|---|---|---|---|---|---|---|---|---|---|---|---|---|---|---|---|---|---|---|---|
| | | | | | | | <b>PROPOSTA DE INTERVENÇÃO</b><br><br><b>Abate</b> | | | | | | | | | | | | | | | |
| | | | | | | | <b>Curto Prazo</b> | | | | <b>Médio Prazo</b><br>✓ | | | | <b>Longo Prazo</b> | | | | | | | |

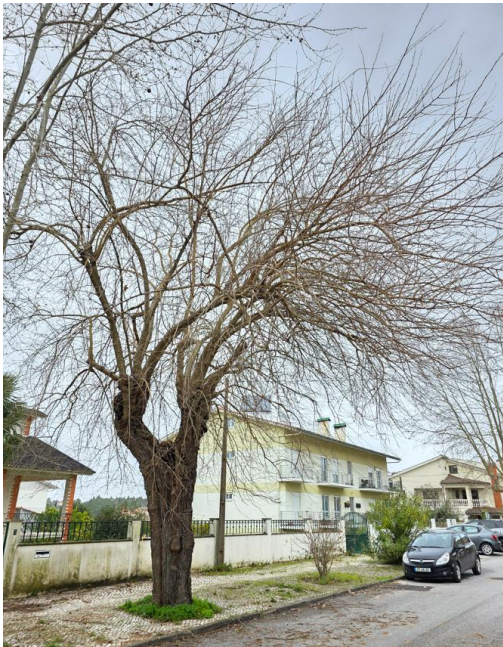
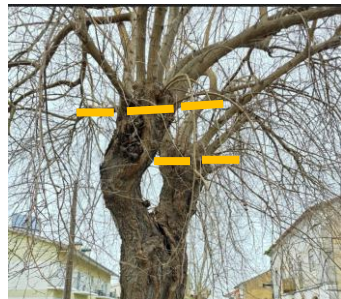
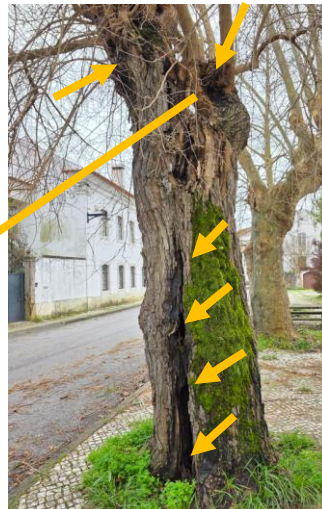
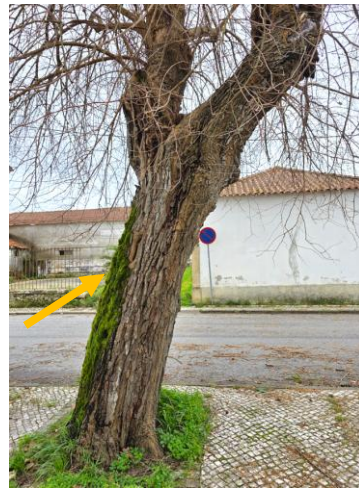
| N.º | ESPÉCIE<br>e<br>IMAGEM INDIVIDUAL | D.A.P.<br>e<br>PORTE | VIGOR VEGETATIVO | ESTADO FITOSSANITÁRIO | ESTADO BIOMECÂNICO | ALVOS | PROBABILIDADE | | | | | | | | | | | | CONSEQUÊNCIAS | | | |
|---|---|---|---|---|---|---|---|---|---|---|---|---|---|---|---|---|---|---|---|---|---|---|
| 2 | <b>Amoreira</b><br><i>Morus sp.</i><br> | 90 cm<br><br>Grande | <b>Razoável</b><br><br>Bom vigor vegetativo dos ramos pós-“rolagem” que constituem a copa atual<br><br> | <b>Fraco</b><br><br>Cavidades e extensas podridões de lenho no tronco e na zona de inserção das pernadas “roladas”<br> | <b>Fraco</b><br><br>Desequilíbrio de tronco e de copa como fator agravante da evidente debilidade estrutural<br> | Estacionamento<br><br>Circular viária e pedonal<br><br>Edifícios | X | | | | | | | X | | X | | | | | | X |
| | | | | | | | <b>ÍNDICE DE RISCO</b><br>(Matriz 2)<br><b>ALTO</b><br>(ao nível do tronco e das pernadas) | | | | | | | | | | | | | | | |

| N.º | ESPÉCIE<br>e<br>IMAGEM INDIVIDUAL | D.A.P.<br>e<br>PORTE | VIGOR VEGETATIVO | ESTADO FITOSSANITÁRIO | ESTADO BIOMECÂNICO | ALVOS | PROBABILIDADE | | | | | | | | | | | | CONSEQUÊNCIAS | | | |
|---|---|---|---|---|---|---|---|---|---|---|---|---|---|---|---|---|---|---|---|---|---|---|
| | | | | | | | <b>PROPOSTA DE INTERVENÇÃO</b><br><br><b>Abate</b> | | | | | | | | | | | | | | | |
| | | | | | | | <b>Curto Prazo</b><br>✓ | | | | <b>Médio Prazo</b> | | | | <b>Longo Prazo</b> | | | | | | | |

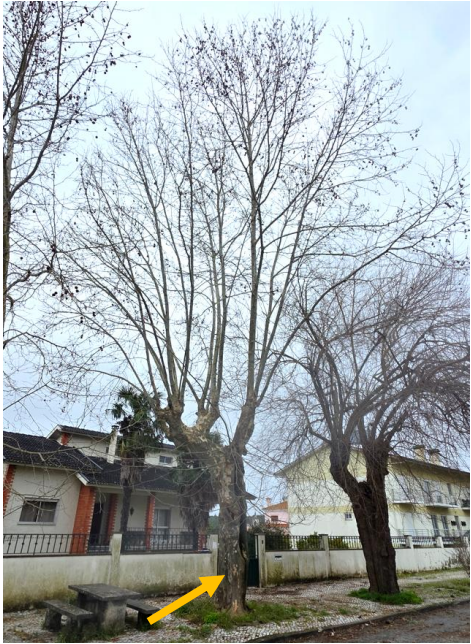
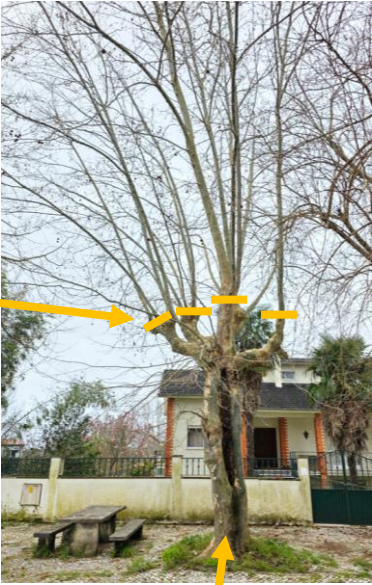
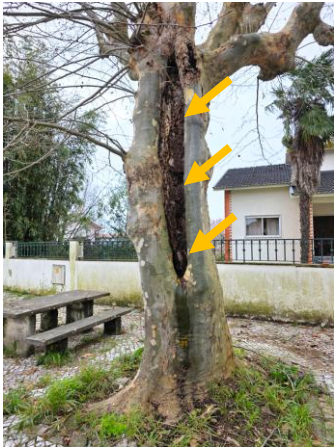
Já em relação aos **plátanos n.º 3 e n.º 4**, a que atribuímos o nível de risco **Moderado**, considerámos – nesta atualização feita após a tempestade *Kristin* - que a decisão a tomar depende da abordagem escolhida pelos responsáveis autárquicos, de entre as duas que apresentamos em seguida:

| N.º | ESPÉCIE<br>e<br>IMAGEM INDIVIDUAL | D.A.P.<br>e<br>PORTE | VIGOR VEGETATIVO | ESTADO FITOSSANITÁRIO | ESTADO BIOMECÂNICO | ALVOS | PROBABILIDADE | | | CONSEQUÊNCIAS | | | |
|---|---|---|---|---|---|---|---|---|---|---|---|---|---|
| 3 | <div>Plátano<br/><i>Platanus × acerifolia</i></div> | 77 cm<br>Grande | <div>Razoável</div> <div>Árvore “rolada”, com bom vigor vegetativo dos ramos pós-“rolagem” que constituem a copa atual</div> | <div>Sofrível</div> <div>Extensa podridão de lenho ao longo do tronco</div> | <div>Sofrível</div> <div>Desequilíbrio da copa no sentido da habitação<br/>Grande cavidade longitudinal no tronco</div> <div>Conflito com a calçada</div> | <div>Estacionamento</div> <div>Circular viária e pedonal</div> <div>Edifícios</div> <div>Mesa de Piquenique</div> | X | | | X | X | | X |
| | | | | | | | ÍNDICE DE RISCO<br>(Matriz 2)<br>MODERADO | | | | | | |

| N.º | ESPÉCIE<br>e<br>IMAGEM INDIVIDUAL | D.A.P.<br>e<br>PORTE | VIGOR VEGETATIVO | ESTADO FITOSSANITÁRIO | ESTADO BIOMECÂNICO | ALVOS | PROBABILIDADE | | | CONSEQUÊNCIAS | | | |
|---|---|---|---|---|---|---|---|---|---|---|---|---|---|
| | | | | | | | <div>Opção conservadora</div> <div>Poda de redução de copa</div> <div>OU</div> <div>Opção preventiva</div> <div>Abate</div> <div>Curto Prazo</div> <div>Médio Prazo</div> <div>Longo Prazo</div> | | | | | | |

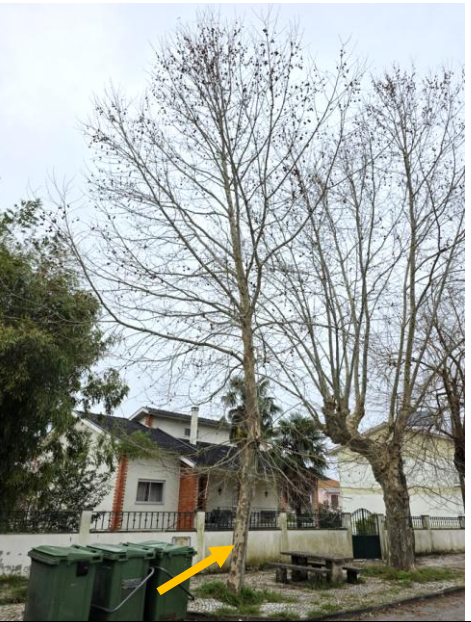
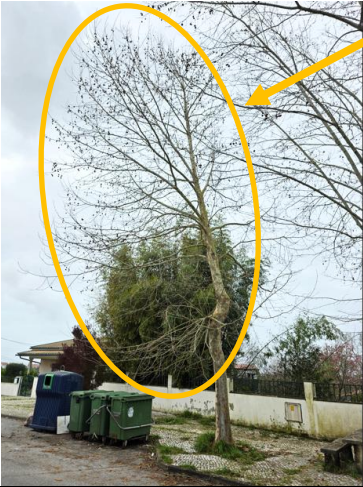
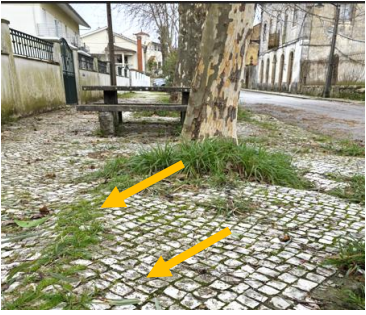
| N.º | ESPÉCIE<br>e<br>IMAGEM INDIVIDUAL | D.A.P.<br>e<br>PORTE | VIGOR VEGETATIVO | ESTADO FITOSSANITÁRIO | ESTADO BIOMECÂNICO | ALVOS | PROBABILIDADE | | | CONSEQUÊNCIAS | | | |
|---|---|---|---|---|---|---|---|---|---|---|---|---|---|
| 4 | <div>Plátano<br/><i>Platanus × acerifolia</i></div> | 35 cm<br>Médio | <div>Razoável</div> <div>Bom vigor vegetativo, prejudicado, no entanto, pelo conflito com o plátano adjacente</div> | <div>Aparentemente Bom</div> | <div>Razoável</div> <div>Desequilíbrio de copa, por conflito com árvore adjacente</div> <div>Conflito com a calçada</div> | <div>Estacionamento</div> <div>Circular viária e pedonal</div> <div>Edifícios</div> <div>Mesa de Piquenique</div> | X | | | X | X | | X |
| | | | | | | | ÍNDICE DE RISCO<br>(Matriz 2)<br>MODERADO | | | | | | |

| N.º | ESPÉCIE<br>e<br>IMAGEM INDIVIDUAL | D.A.P.<br>e<br>PORTE | VIGOR VEGETATIVO | ESTADO FITOSSANITÁRIO | ESTADO BIOMECÂNICO | ALVOS | PROBABILIDADE | | | CONSEQUÊNCIAS | | | |
|---|---|---|---|---|---|---|---|---|---|---|---|---|---|
| | | | | | | | <div>PROPOSTA DE INTERVENÇÃO</div> <div>Opção conservadora</div> <div>Poda ligeira de redução de copa e de coabitação com o plátano n.º 3, com o qual forma uma copa única</div> <div>OU</div> <div>Opção preventiva</div> <div>Abate</div> <div>(apenas se justificará se o plátano 3 for também abatido, numa perspectiva de instalar um novo alinhamento, com árvores de outra espécie)</div> <div>Curto Prazo</div> <div>Médio Prazo</div> <div>Longo Prazo</div> | | | | | | |

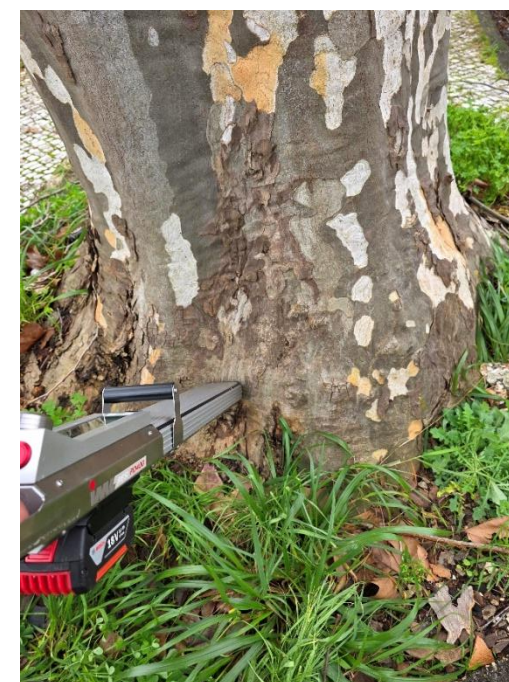
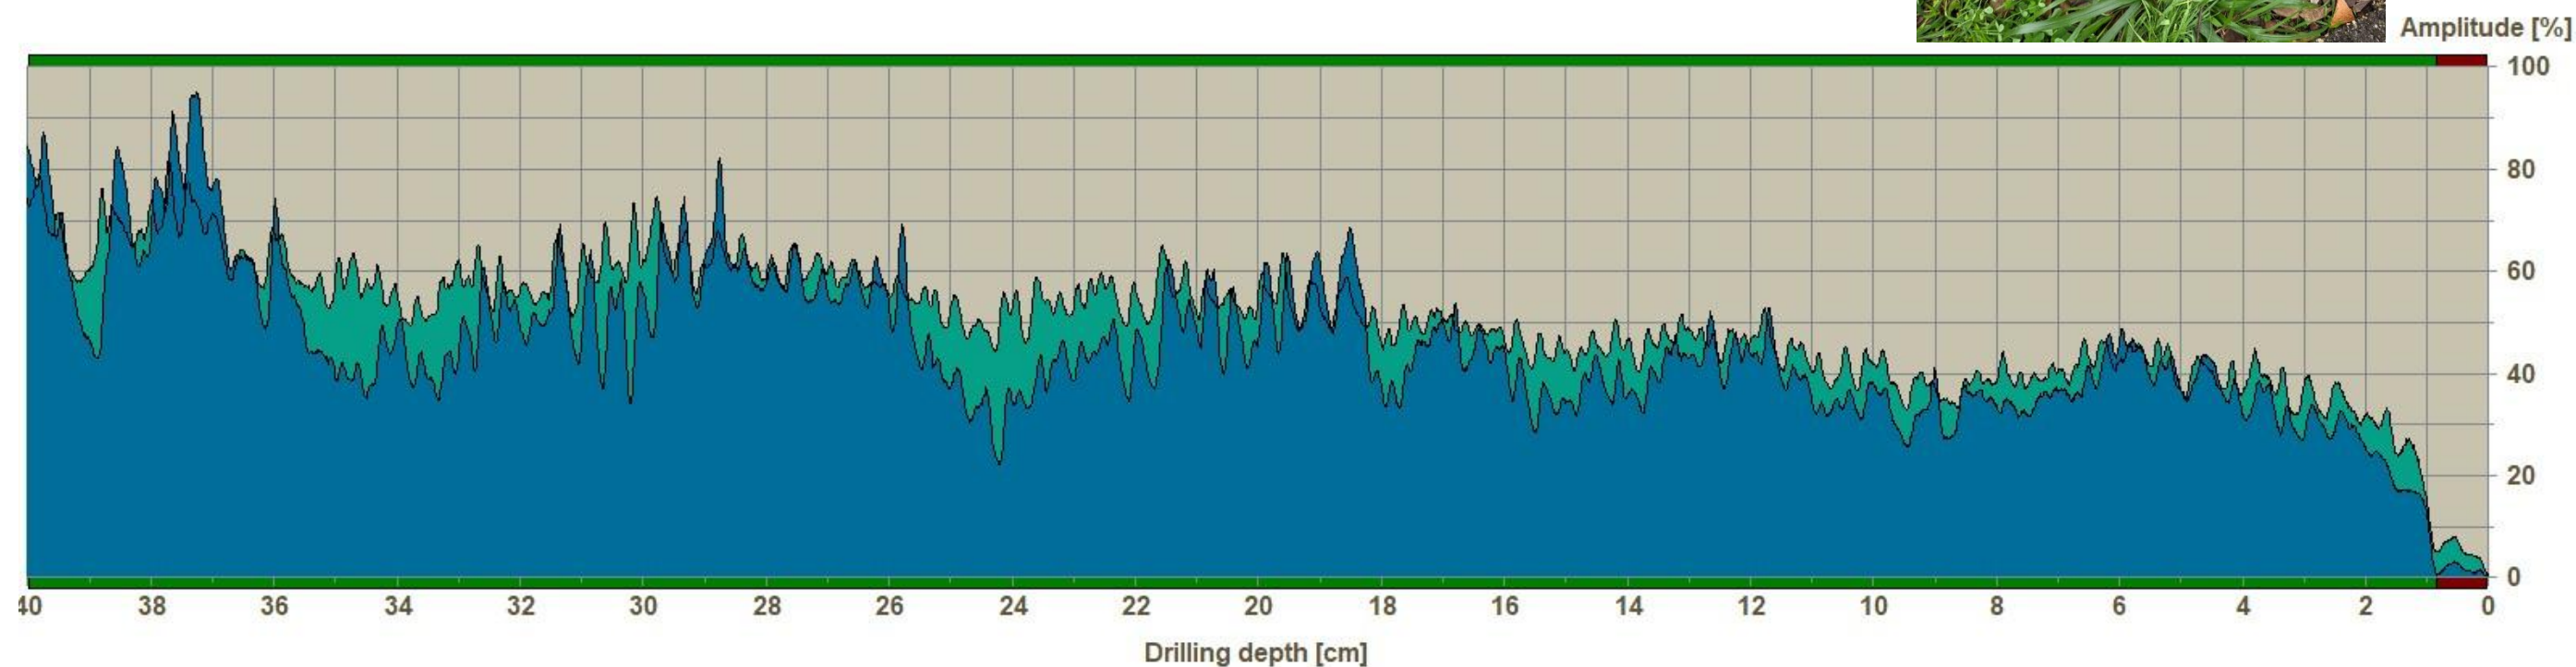
### PLÁTANO nº 1 – Sondagem 9

| From 0,00 cm to | 0,85 cm | : Casca e tecido vivo |
| From 0,85 cm to | 40,00 cm | : Lenho "normal" |

Sondagem efetuada na base do tronco, entre contrafortes, com inclinação de 40° para sondar o colo da árvore.  
Apresenta uma curva normal de resistência à perfuração em toda a extensão da agulha.

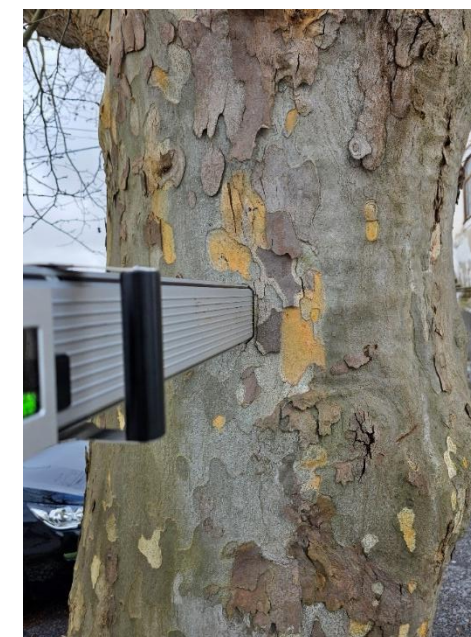
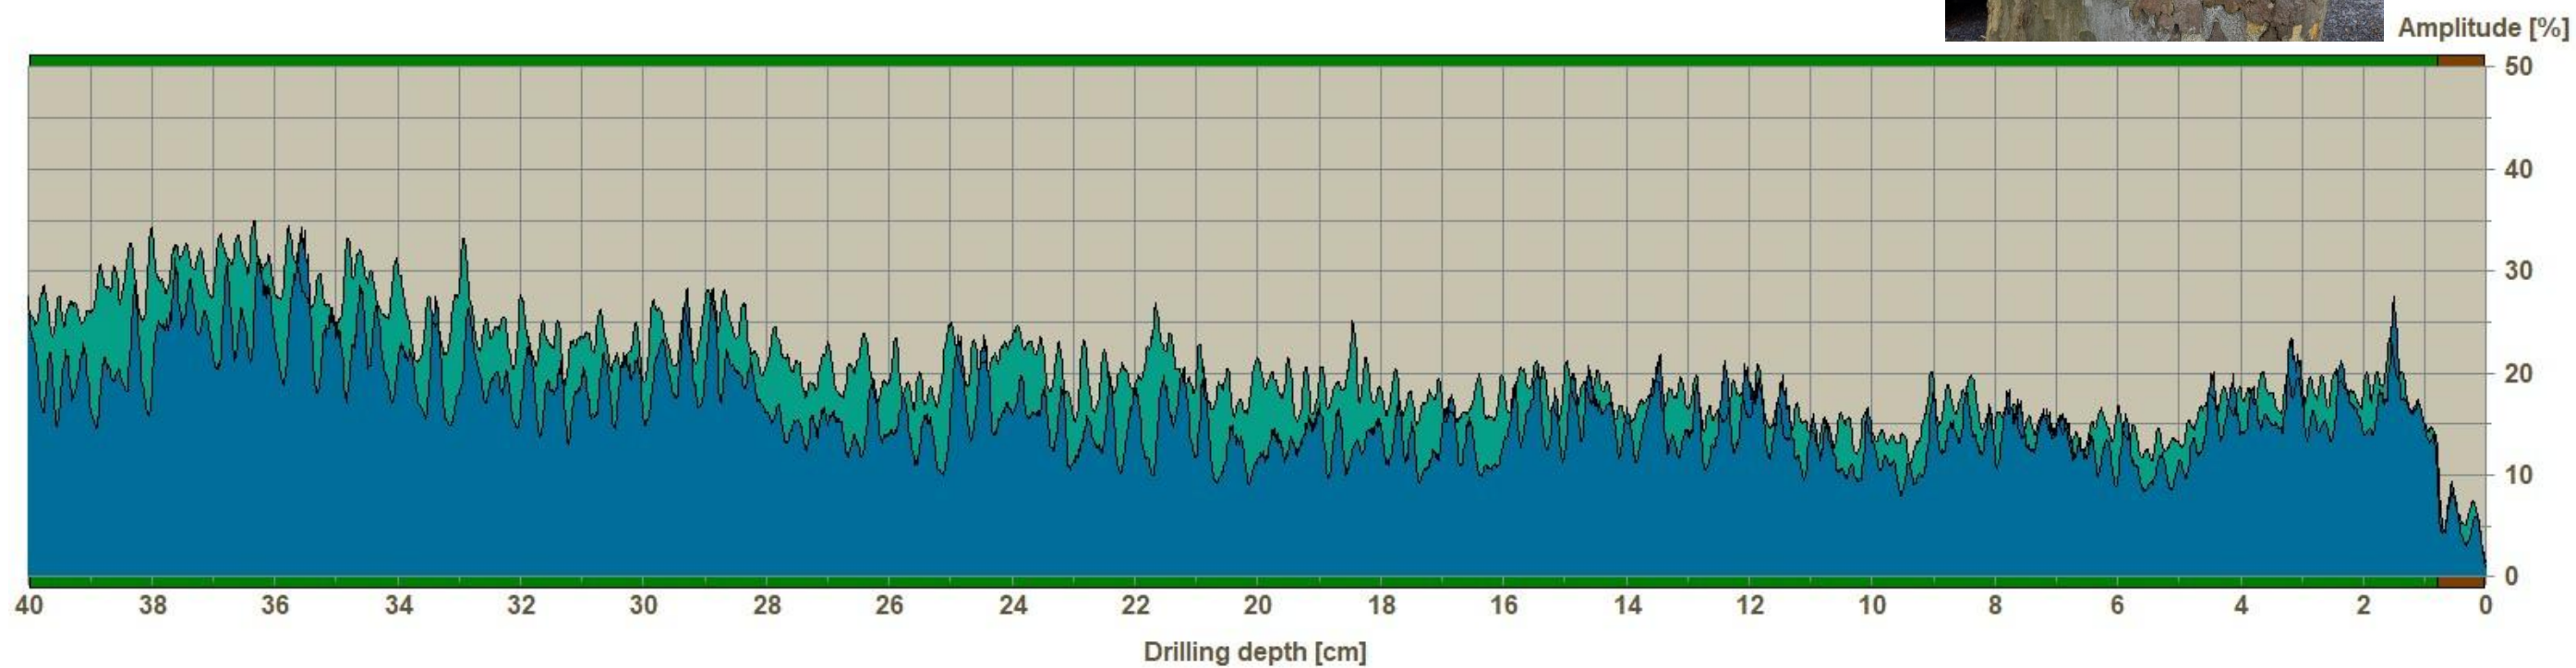
## PLÁTANO nº 1 – Sondagem 10

| From 0,00 cm to 0,80 cm | : Casca e tecido vivo |
| From 0,80 cm to 40,00 cm | : Lenho "normal" |

Sondagem efetuada no tronco da árvore, a 170 cm de altura.  
Apresenta uma curva normal de resistência à perfuração em toda a extensão da agulha.

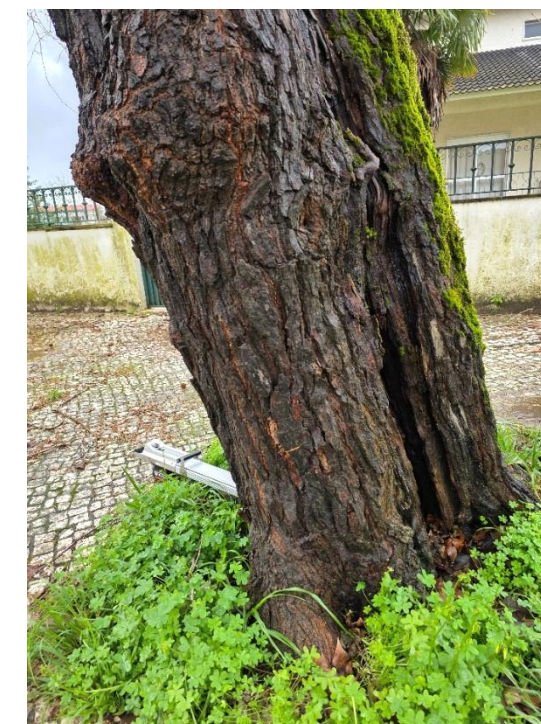
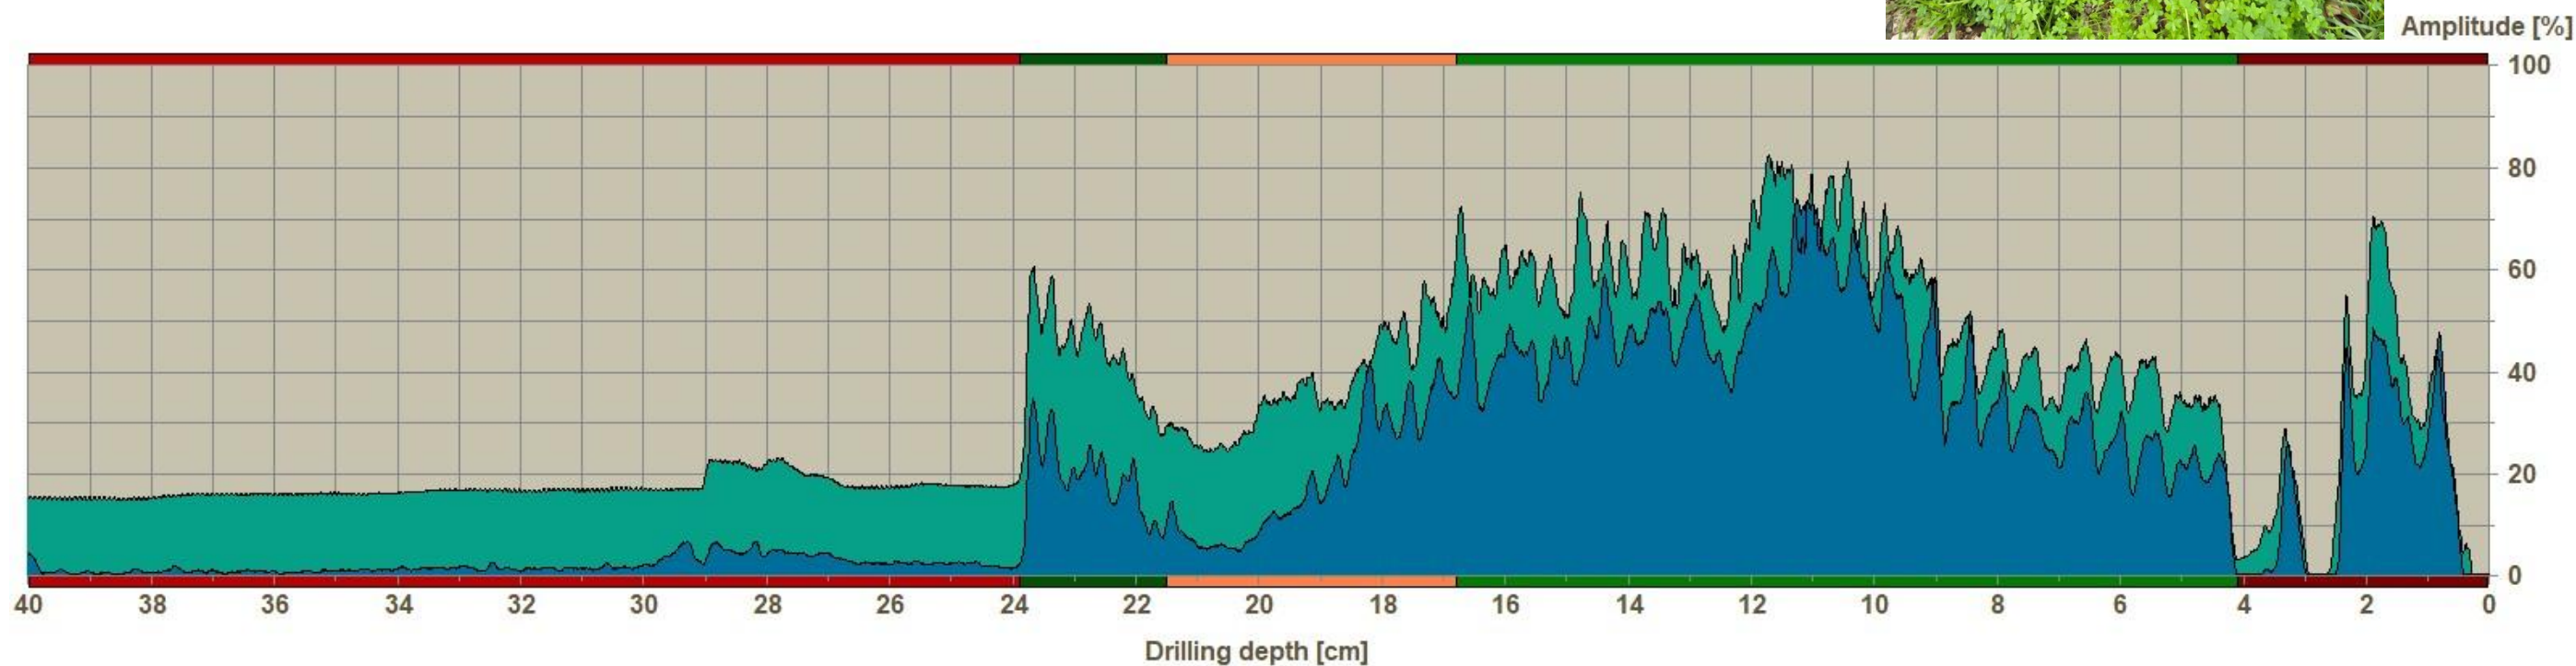
## AMOREIRA nº 2 – Sondagem 1

| From 0,00 cm to 4,10 cm : | Casca e tecido vivo |
| From 4,10 cm to 16,80 cm : | Lenho "normal" |
| From 16,80 cm to 21,50 cm : | Lenho em degradação |
| From 21,50 cm to 23,90 cm : | B. compartimentação |
| From 23,90 cm to 40,00 cm : | Cavidade |

Sondagem efetuada no colo da árvore, no lado oposto à abertura da cavidade. Apresenta resistência normal apenas até cerca dos 17 cm, após o que a agulha encontra lenho em degradação, entrando na cavidade a partir de cerca dos 24 cm da perfuração.

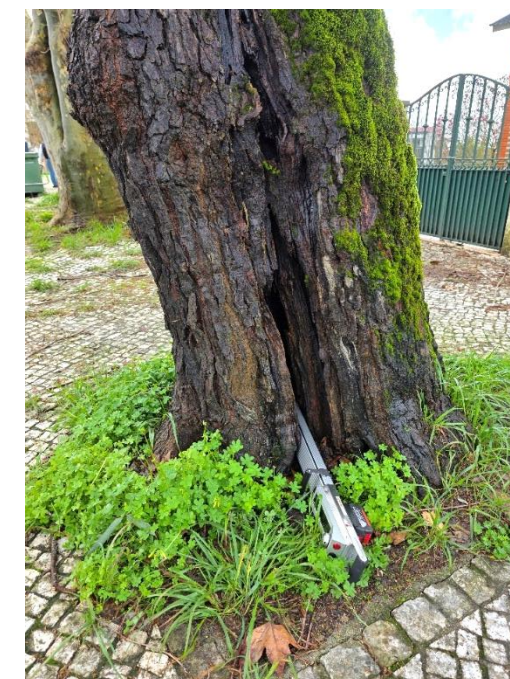
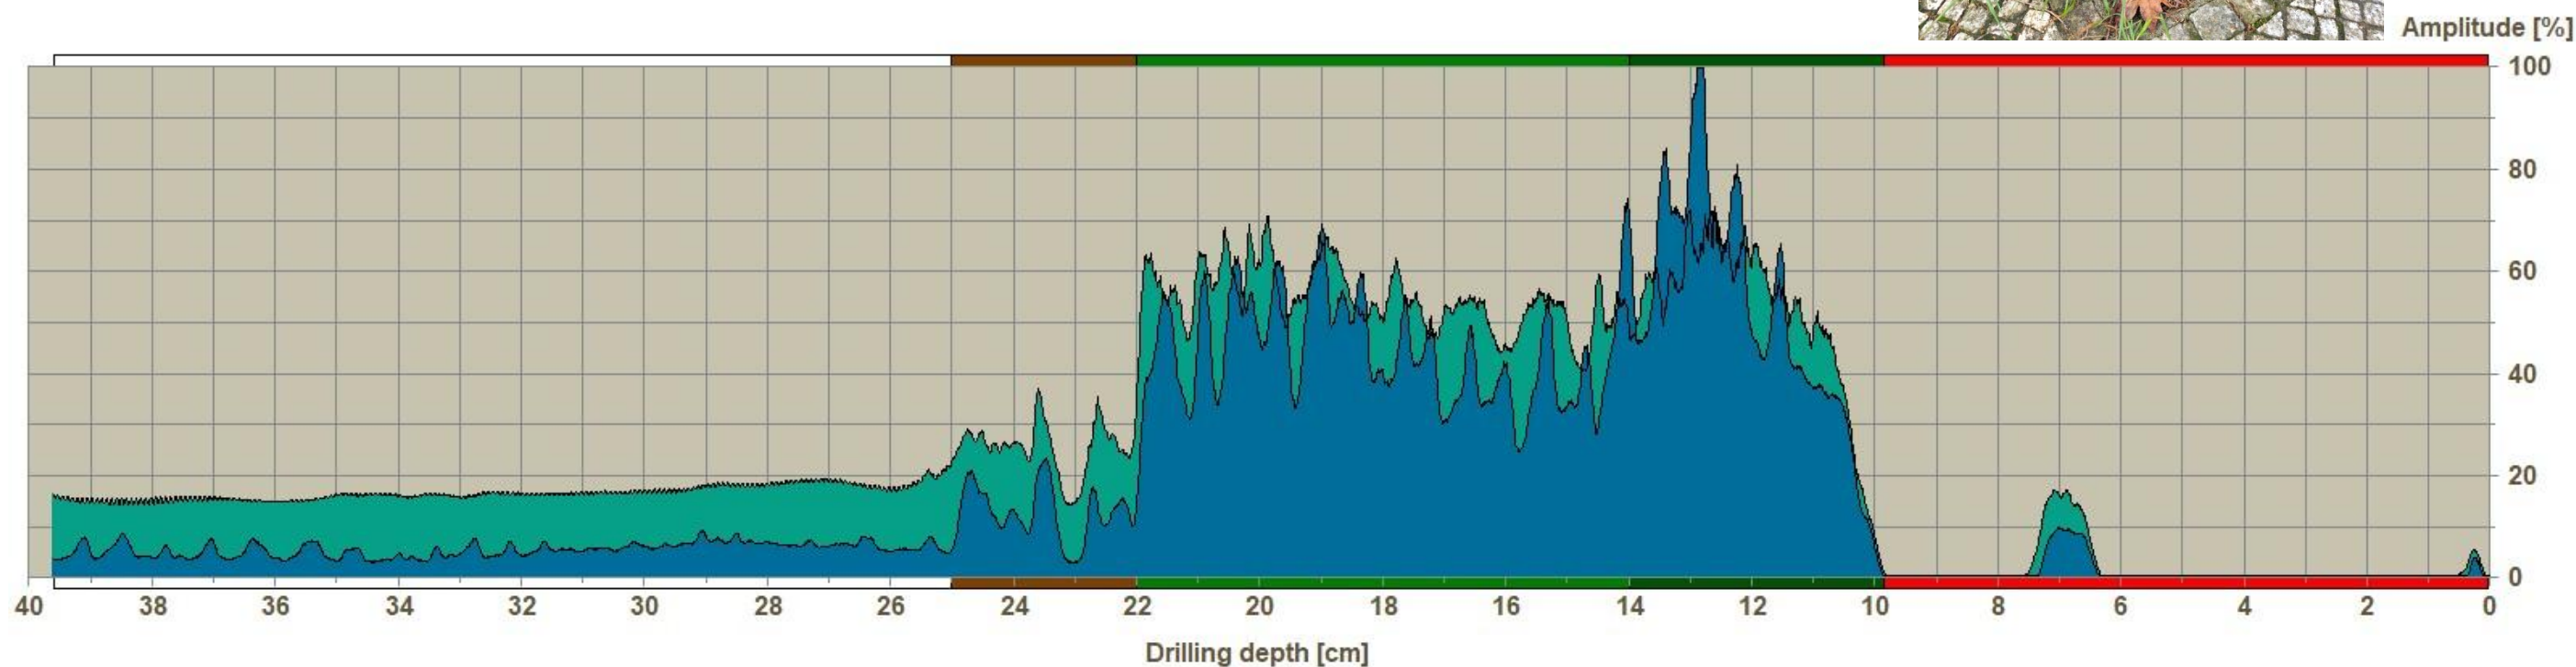
## AMOREIRA nº 2 – Sondagem 2

| From | 0,00 cm to | 9,85 cm | : Lenho degradado |
| From | 9,85 cm to | 14,00 cm | : B. compartimentação |
| From | 14,00 cm to | 22,00 cm | : Lenho "normal" |

Sondagem efetuada no colo, 60 cm no interior da cavidade. A agulha atravessa lenho muito degradado até cerca dos 10 cm, limitado por zona de maior resistência (B.compartimentação) seguida de lenho com resistência normal à perfuração até sair da árvore, cerca dos 25 cm.

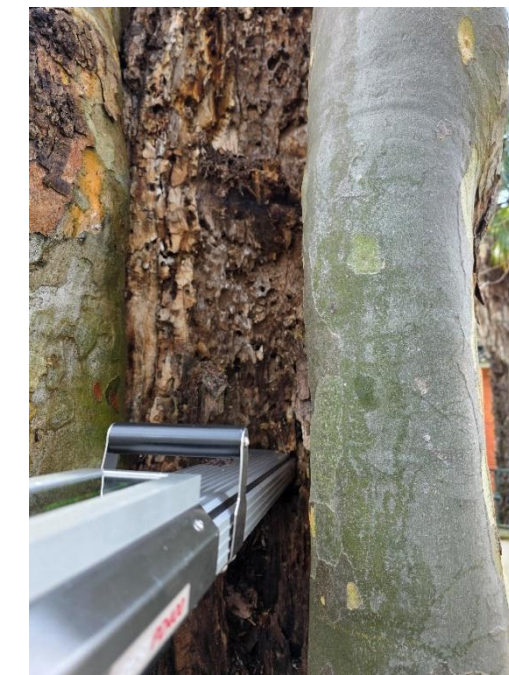
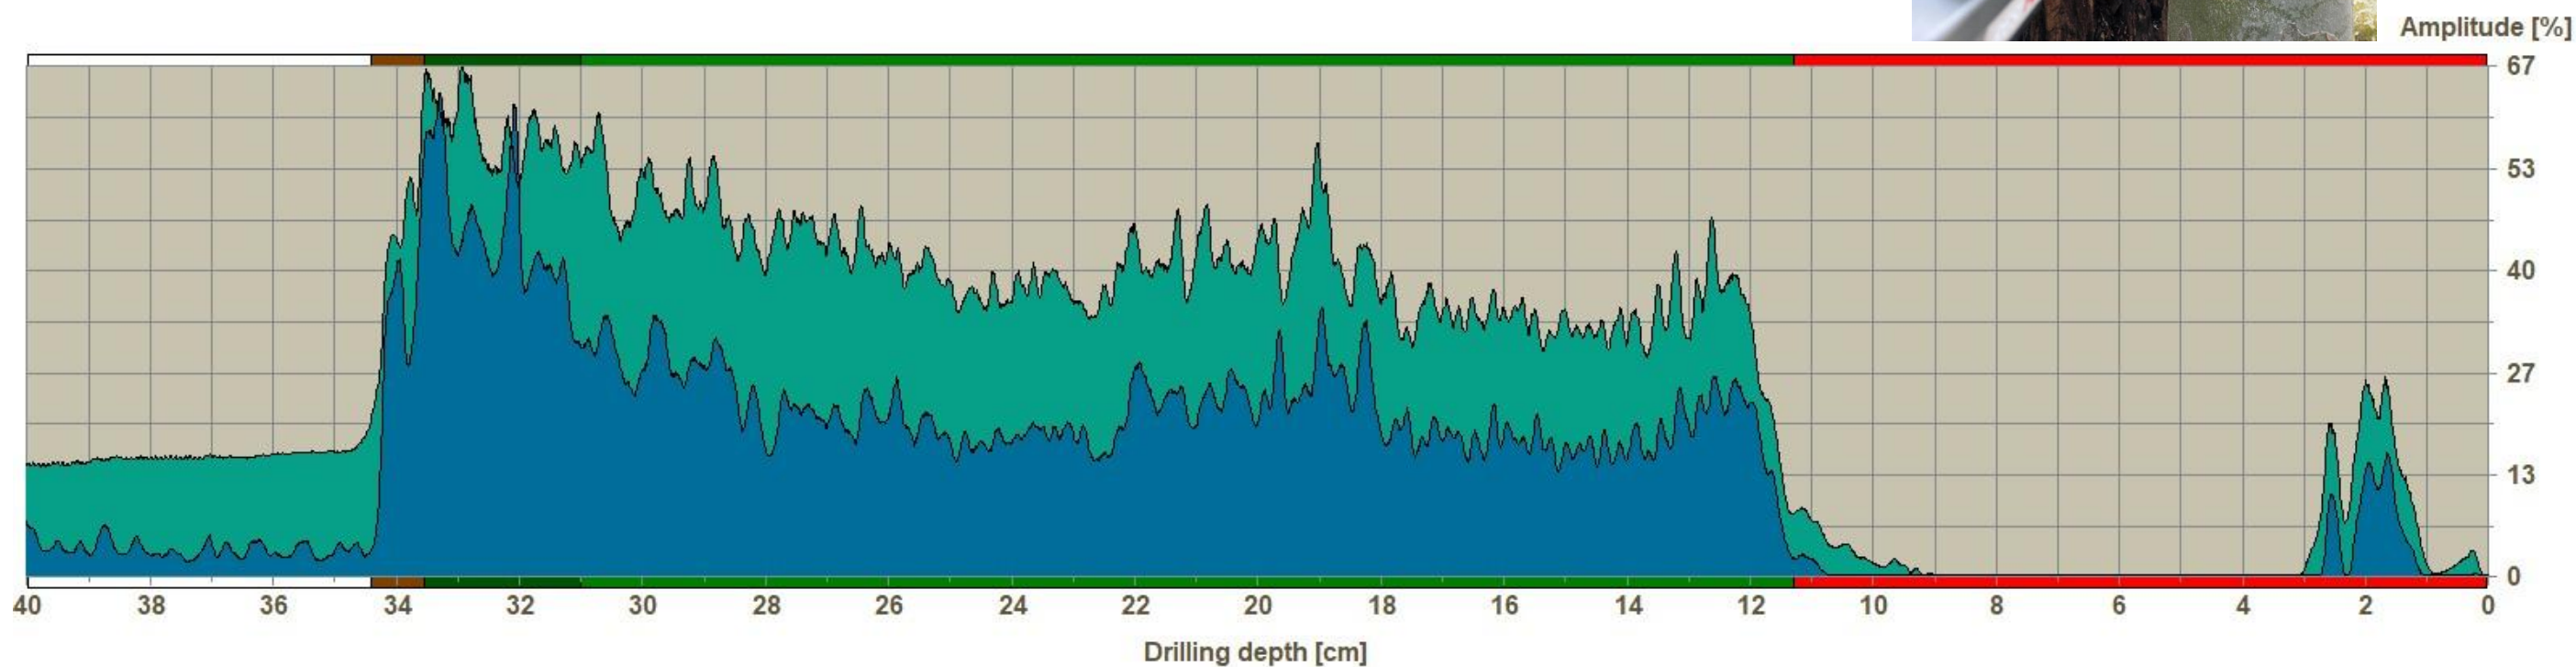
## PLÁTANO nº 3 – Sondagem 3

| Red | From 0,00 cm to 11,30 cm | : Lenho degradado |
| Green | From 11,30 cm to 31,00 cm | : Lenho "normal" |
| Dark Green | From 31,00 cm to 33,55 cm | : Lenho de reação |

Sondagem efetuada no tronco, 40 cm no interior da cavidade. A agulha encontra lenho degradado até cerca dos 11 cm, após o que atravessa zona com resistência normal à perfuração - que apresenta progressiva/ >resistência do lado da tensão - até sair da árvore, cerca dos 34 cm.

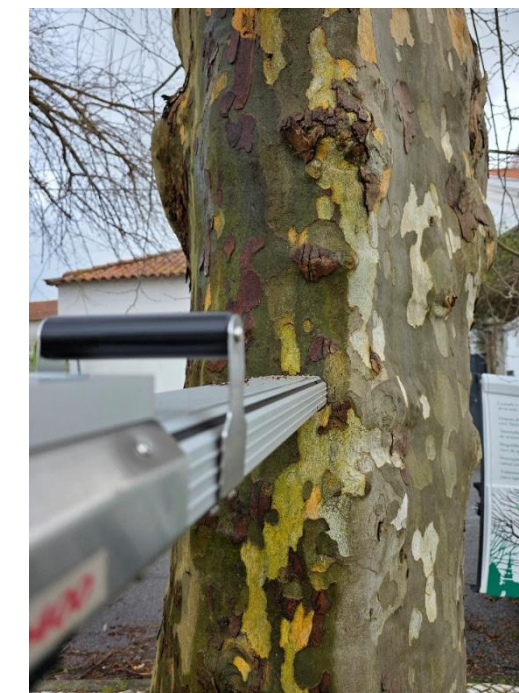
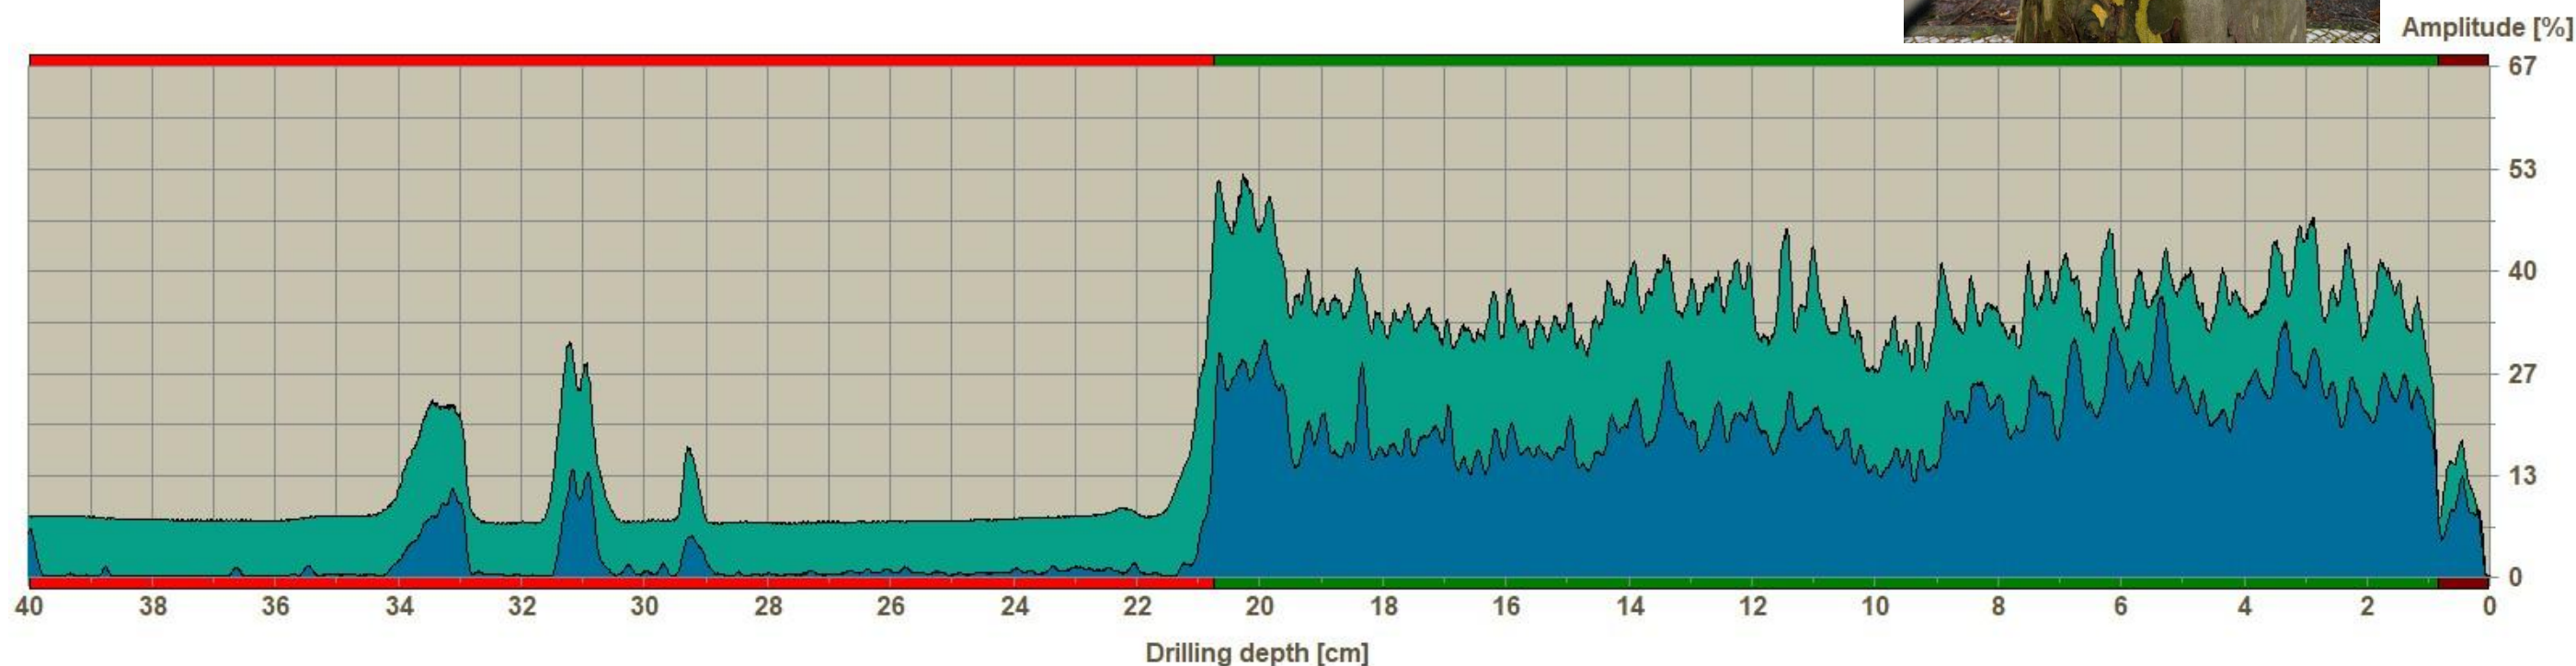
## PLÁTANO nº 3 – Sondagem 4

| From | 0,00 cm to | 0,85 cm | : Casca e tecido vivo |
| From | 0,85 cm to | 20,75 cm | : Lenho "normal" |
| From | 20,75 cm to | 40,00 cm | : Cavidade |

Sondagem efetuada no tronco da árvore, do lado oposto à abertura da cavidade. Apresenta resistência normal à perfuração até cerca dos 21 cm, após o que a agulha entra na cavidade.
