## **Avaliação das condições fitossanitárias e biomecânicas de árvores de médio e grande porte do Município de Coimbra**

**Dezembro de 2025**

(atualizado em **maio de 2026**, após tempestade Kristin)

### **ZONA I - RUA DO CUBO, em CERNACHE**

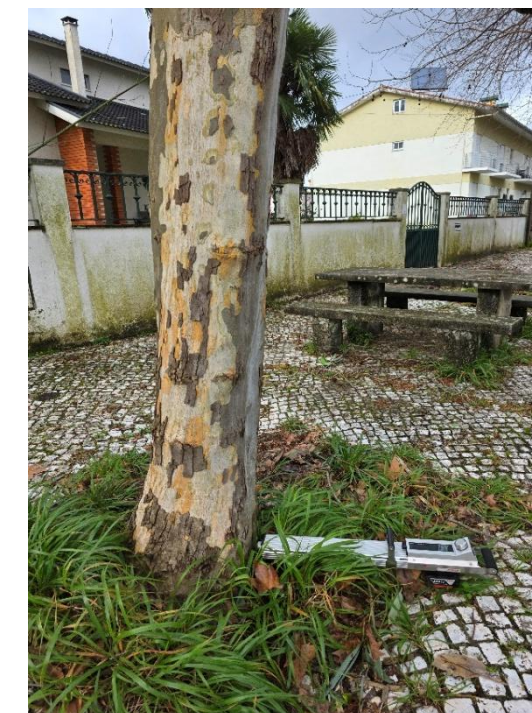
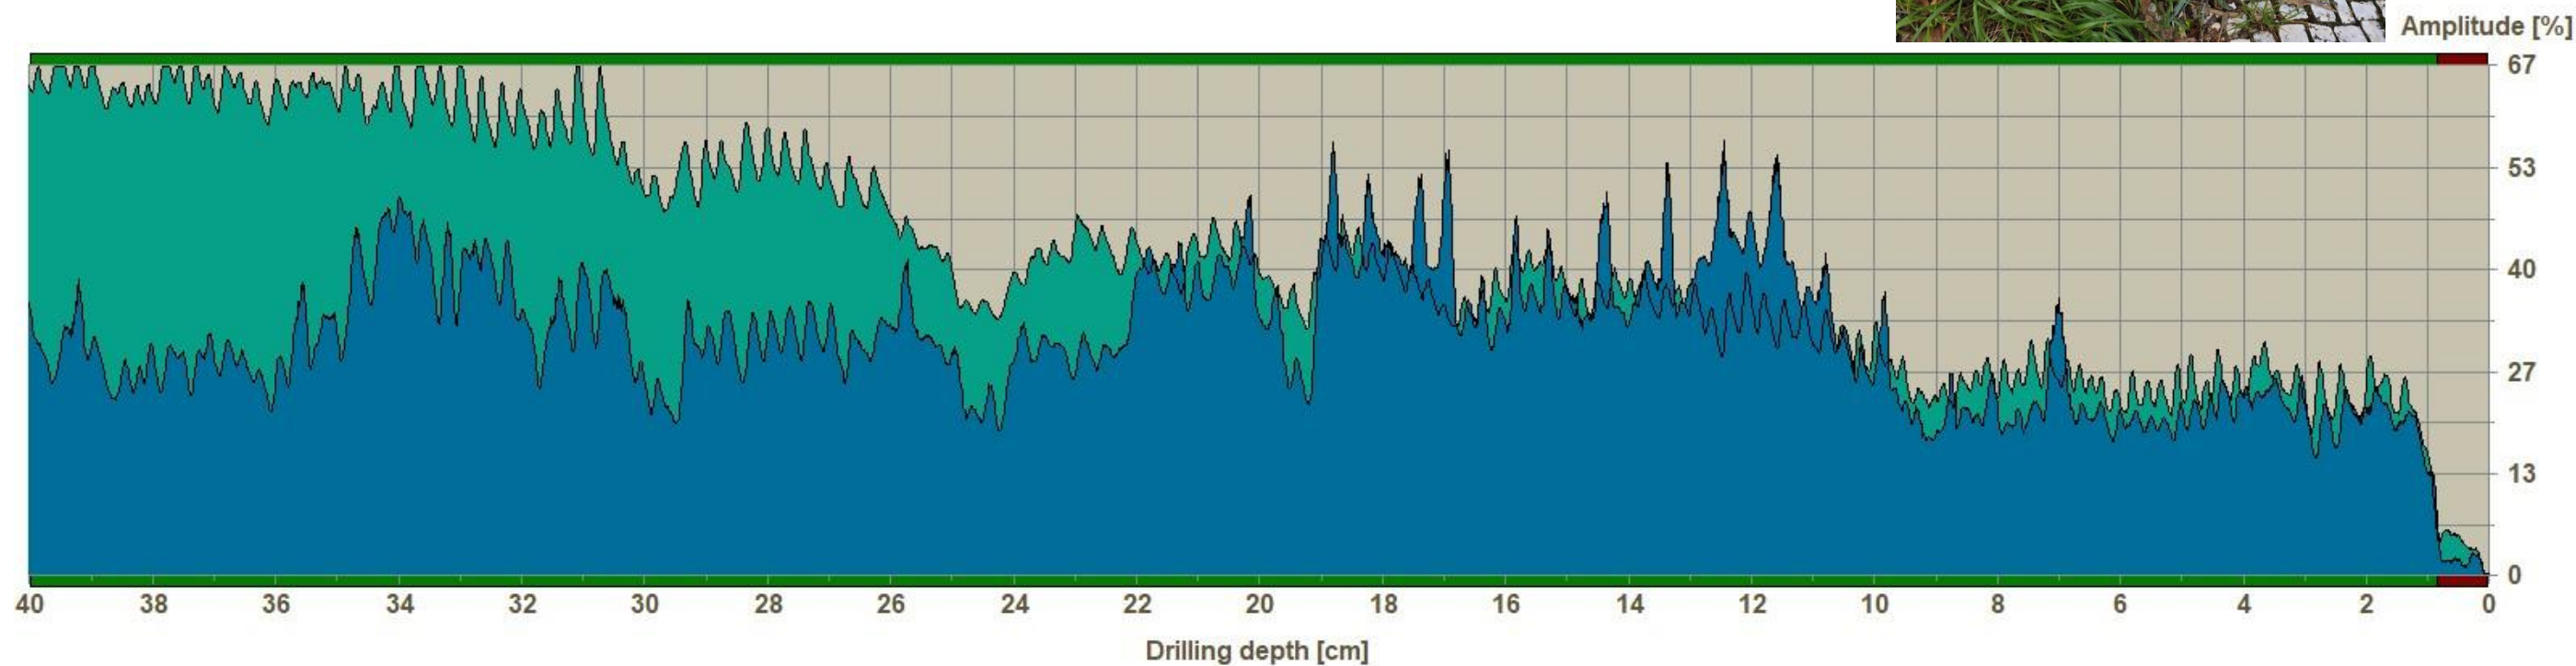
## PLÁTANO nº 4 – Sondagem 6

| From 0,00 cm to 0,85 cm | : Casca e tecido vivo |
| From 0,85 cm to 40,00 cm | : Lenho "normal" |

Sondagem efetuada no colo da árvore.  
Apresenta uma curva normal de resistência à perfuração em toda a extensão da agulha.
